Bruchsaler Peterskirche knabbert ein Pilz

Sie hat die Bombenangriffe des Zweiten Weltkriegs überlebt. Einen Brandanschlag vor vier Jahren. Die Bruchsaler Barockkirche ist ein wertvoller Schatz. An dem jetzt der Hausschwamm „nagt“. Pfarrer Benedikt Ritzler rechnet mit heftigen Kosten.

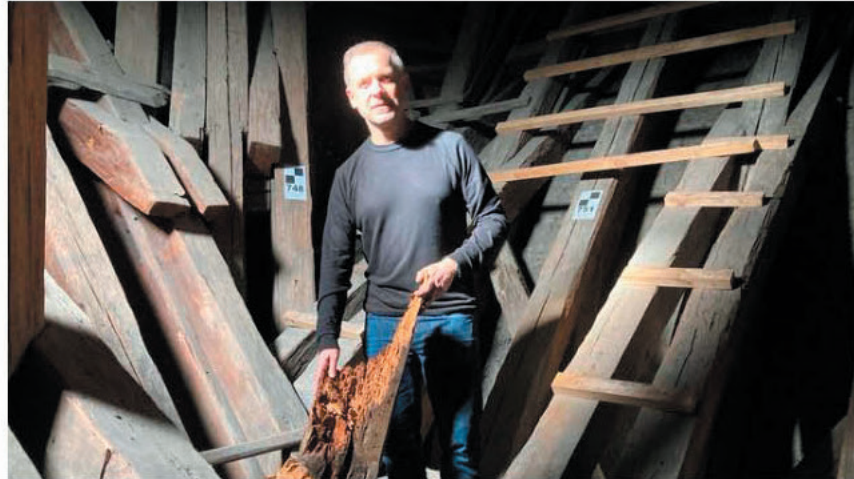
Da ist nicht der Wurm, sondern der Hausschwamm drin: Architekt Daniel Henecka zeigt im Dachstuhl der Bruchsaler Peterskirche die schadhaften Balken.

Im konkreten Fall: Im Gewölbe macht sich der Hausschwamm breit. Ein Pilz, der Holz zerstört. Das ist insofern fatal, als das Dachstuhl der Kirche, aber vor allem die Unterkonstruktion des reich verzierten Gewölbes aus Holz ist.

Das Problem am Müll: Der Pilz entsteht durch Feuchtigkeit. Wenn also im Dachgebälk die Luft nicht zirkulieren kann, setzt sich die Feuchtigkeit fest. Die Schuttschicht lag so hoch, dass sie zum Beispiel kleine Lüftungslöcher in der Kuppel komplett zusetzte.

Der Schwamm hat leichtes Spiel. Er greift das Holz an und lässt es regelrecht zerbröseln. Als wäre ein Holzwurm darin. Henecka zeigt auf den charakteristischen Würfelbruch eines Balkens.

Für die Besitzerin der Kirche, die Pfarrgemeinde, hat der Architekt schlechte Nachrichten. Kaputte Balken müssen ersetzt werden, sonst macht sich der Hausschwamm weiter breit. Weil an einer Stelle die Holzkonstruktion des Gewölbes schon brüchig wurde, hat man das Problem überhaupt erkannt.

„Wir müssen die befallenen Balken entfernen und erneuern. Und wir müssen nach undichten Stellen im Dach suchen.“

„Da könnte sonst auch mal etwas runterfallen vom Putz oder vom Deckenstück“, erklärt Henecka. „Wir müssen jetzt komplett entrümpeln.“ Dann werden alle schadhafte Balken gesucht und nach und nach ausgetauscht. „Wir wissen noch nicht, wie groß der Schaden ist, weil der meiste Schutt noch darin liegt.“

Gewerbekletterer und Zimmerleute müssen her, die mit Staubmasken arbeiten. Denn auch alter Taubenkot und Tierkadaver werden sie finden. Taubenkot ist Sondermüll. „Wir müssen die befallenen Balken entfernen und erneuern. Und wir müssen nach undichten Stellen im Dach suchen“, erklärt Henecka den Plan. „Und danach muss alle ein, zwei Jahre das Dach kontrolliert werden. Damit sich der Schwamm nicht erneut so ausbreiten kann.“
